آثار سيناء جزيرة فرعون

قلعة صلاح الدين

وزارة الثقافة
هيئة الآثار المصرية

مشروع هيئة الآثار المصرية لترميم وتطوير قلعة صلاح الدين الأيوبي

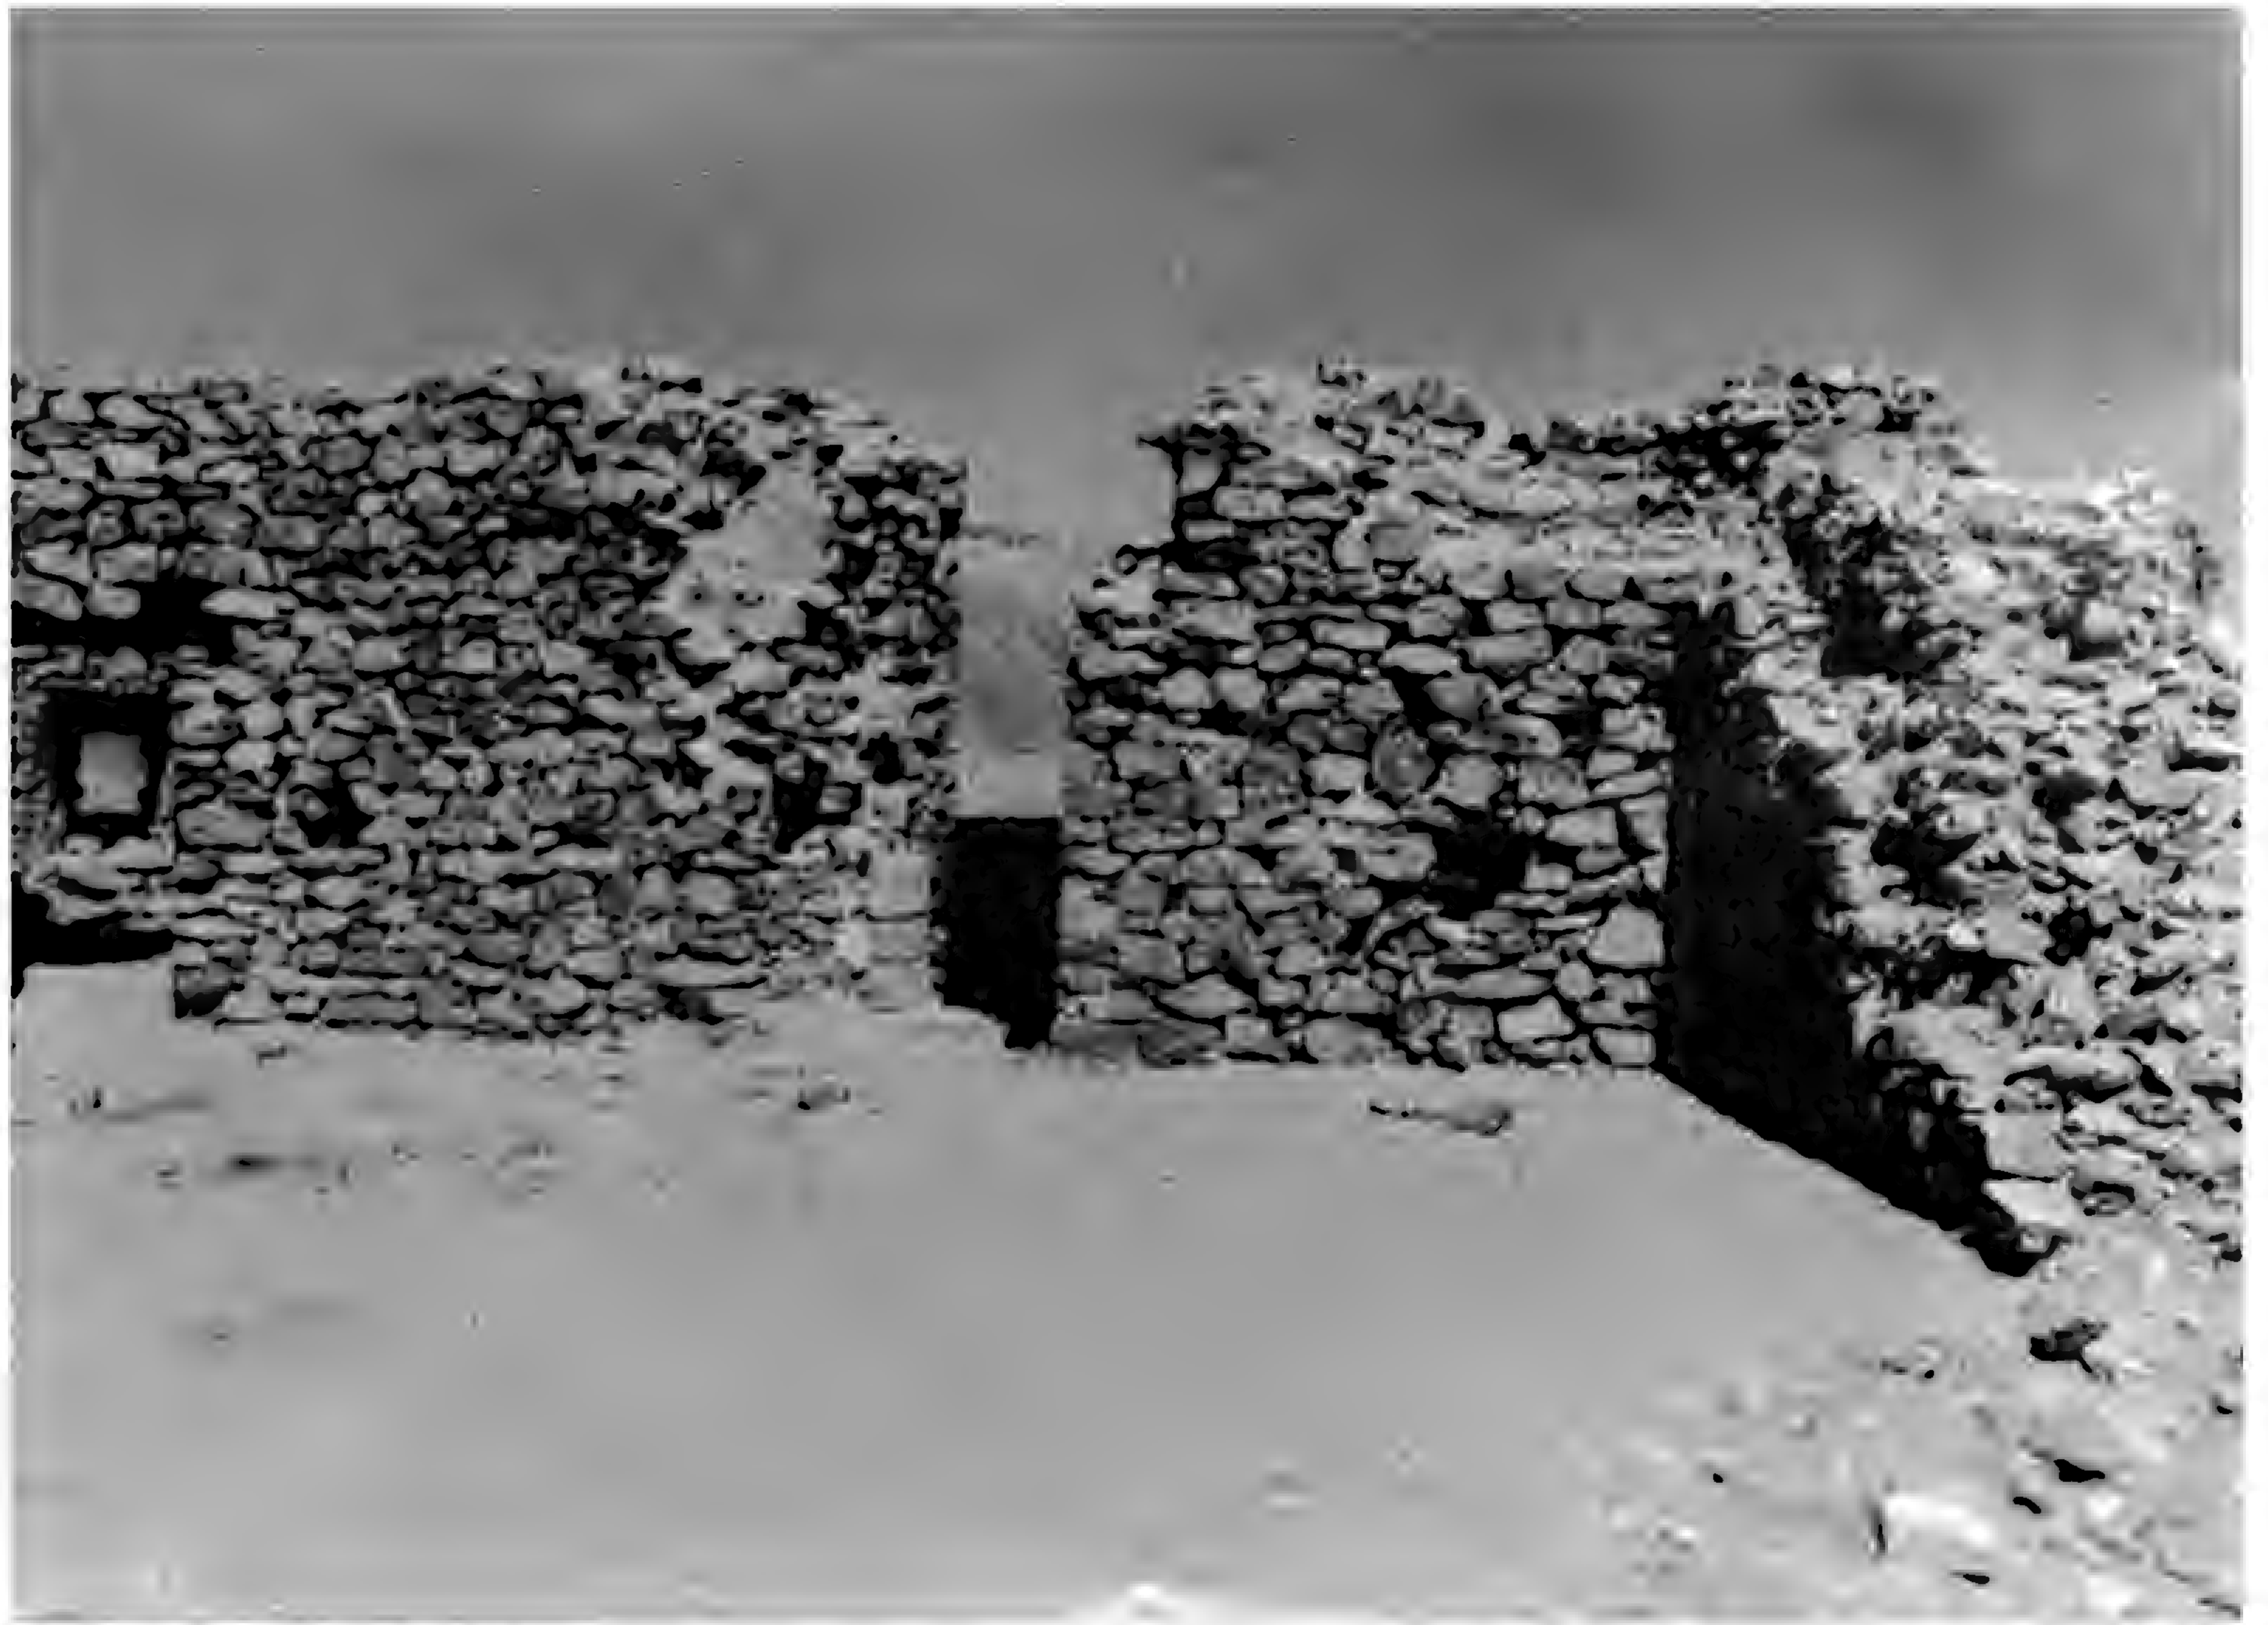
المدخل الرئيسي من الداخل وكذلك مدخل أحد الأبراج قبل الترميم .

The main entrance from the interior and an entrance of a tower before the restoration.

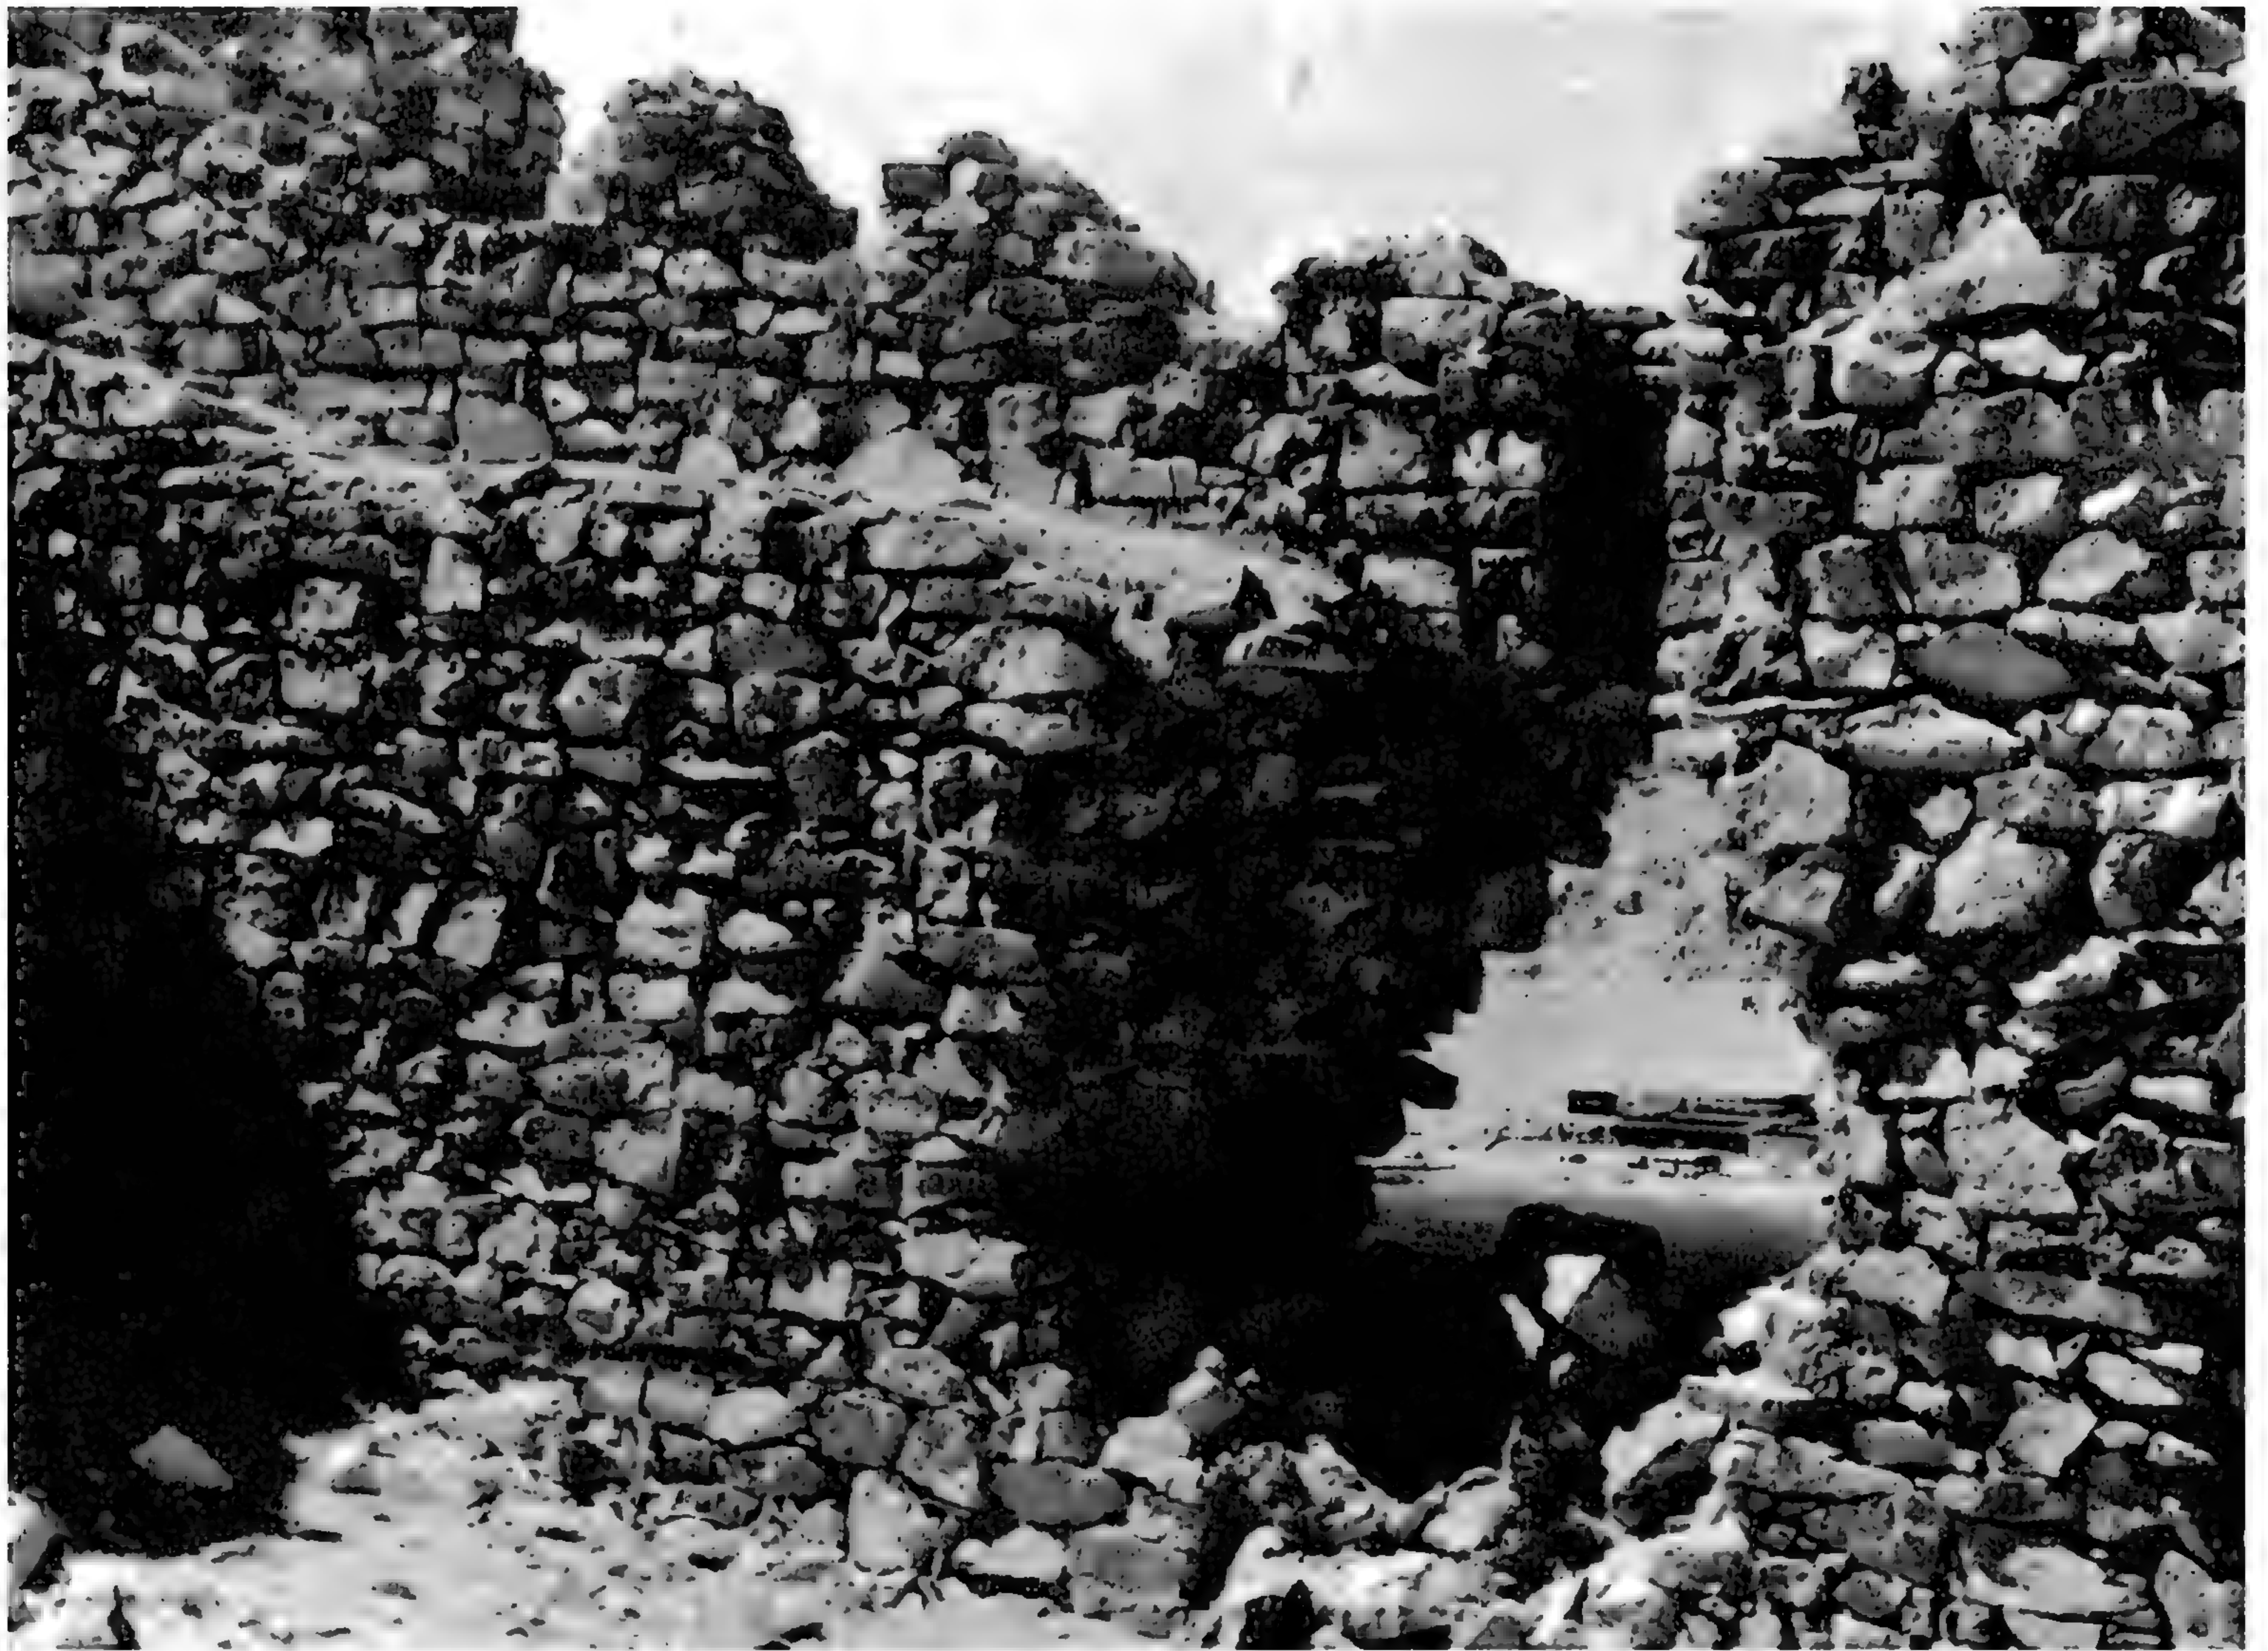
السور الغربى للتحصينات الشمالية من الداخل قبل الترميم .

The western wall of the northern fortifications
from the interior before the restoration.

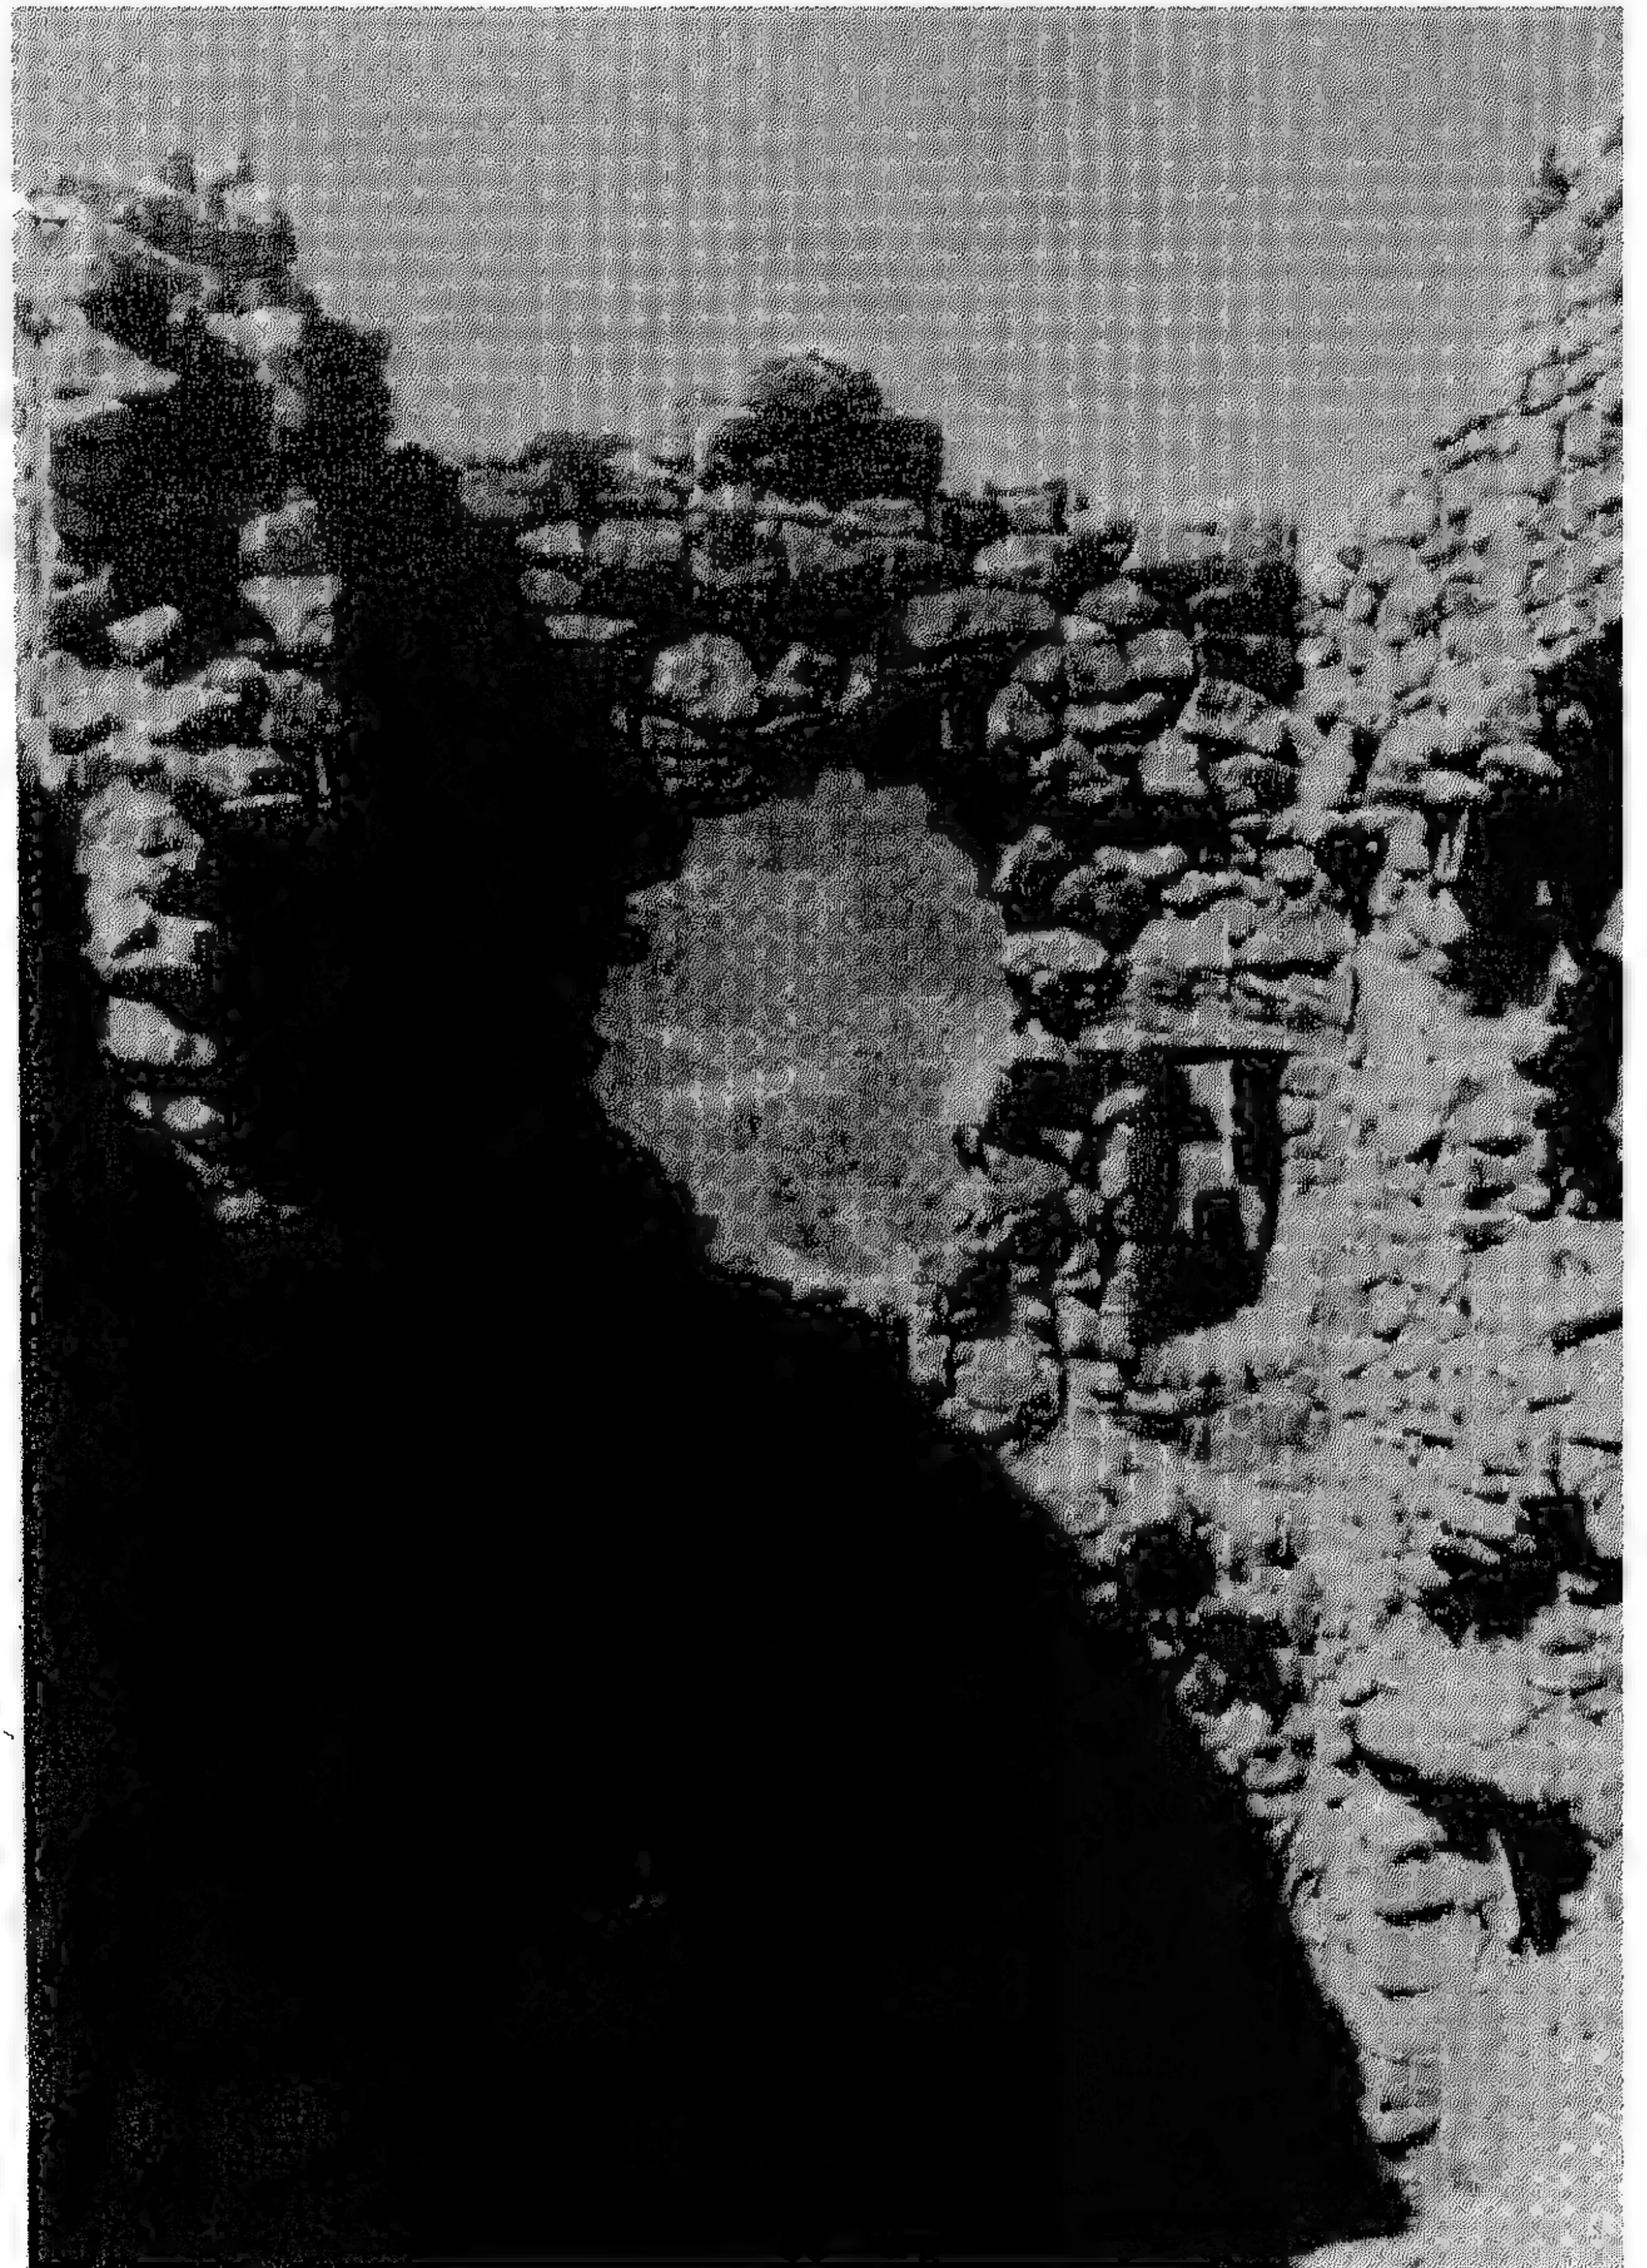
البرج الغربى للمجموعة الجنوبية قبل الترميم .

The western tower of the southern group before
the restoration.

٢ - إعادة ترميم وتقوية الأبراج الدفاعية العلوية وخاصة
البرج نصف الدائري الذي يقع على الساحل
الغربي لاعطاء الزائر الصورة الكاملة عن شكل
هذه الأبراج وطبيعتها الأثرية والدفاعية .

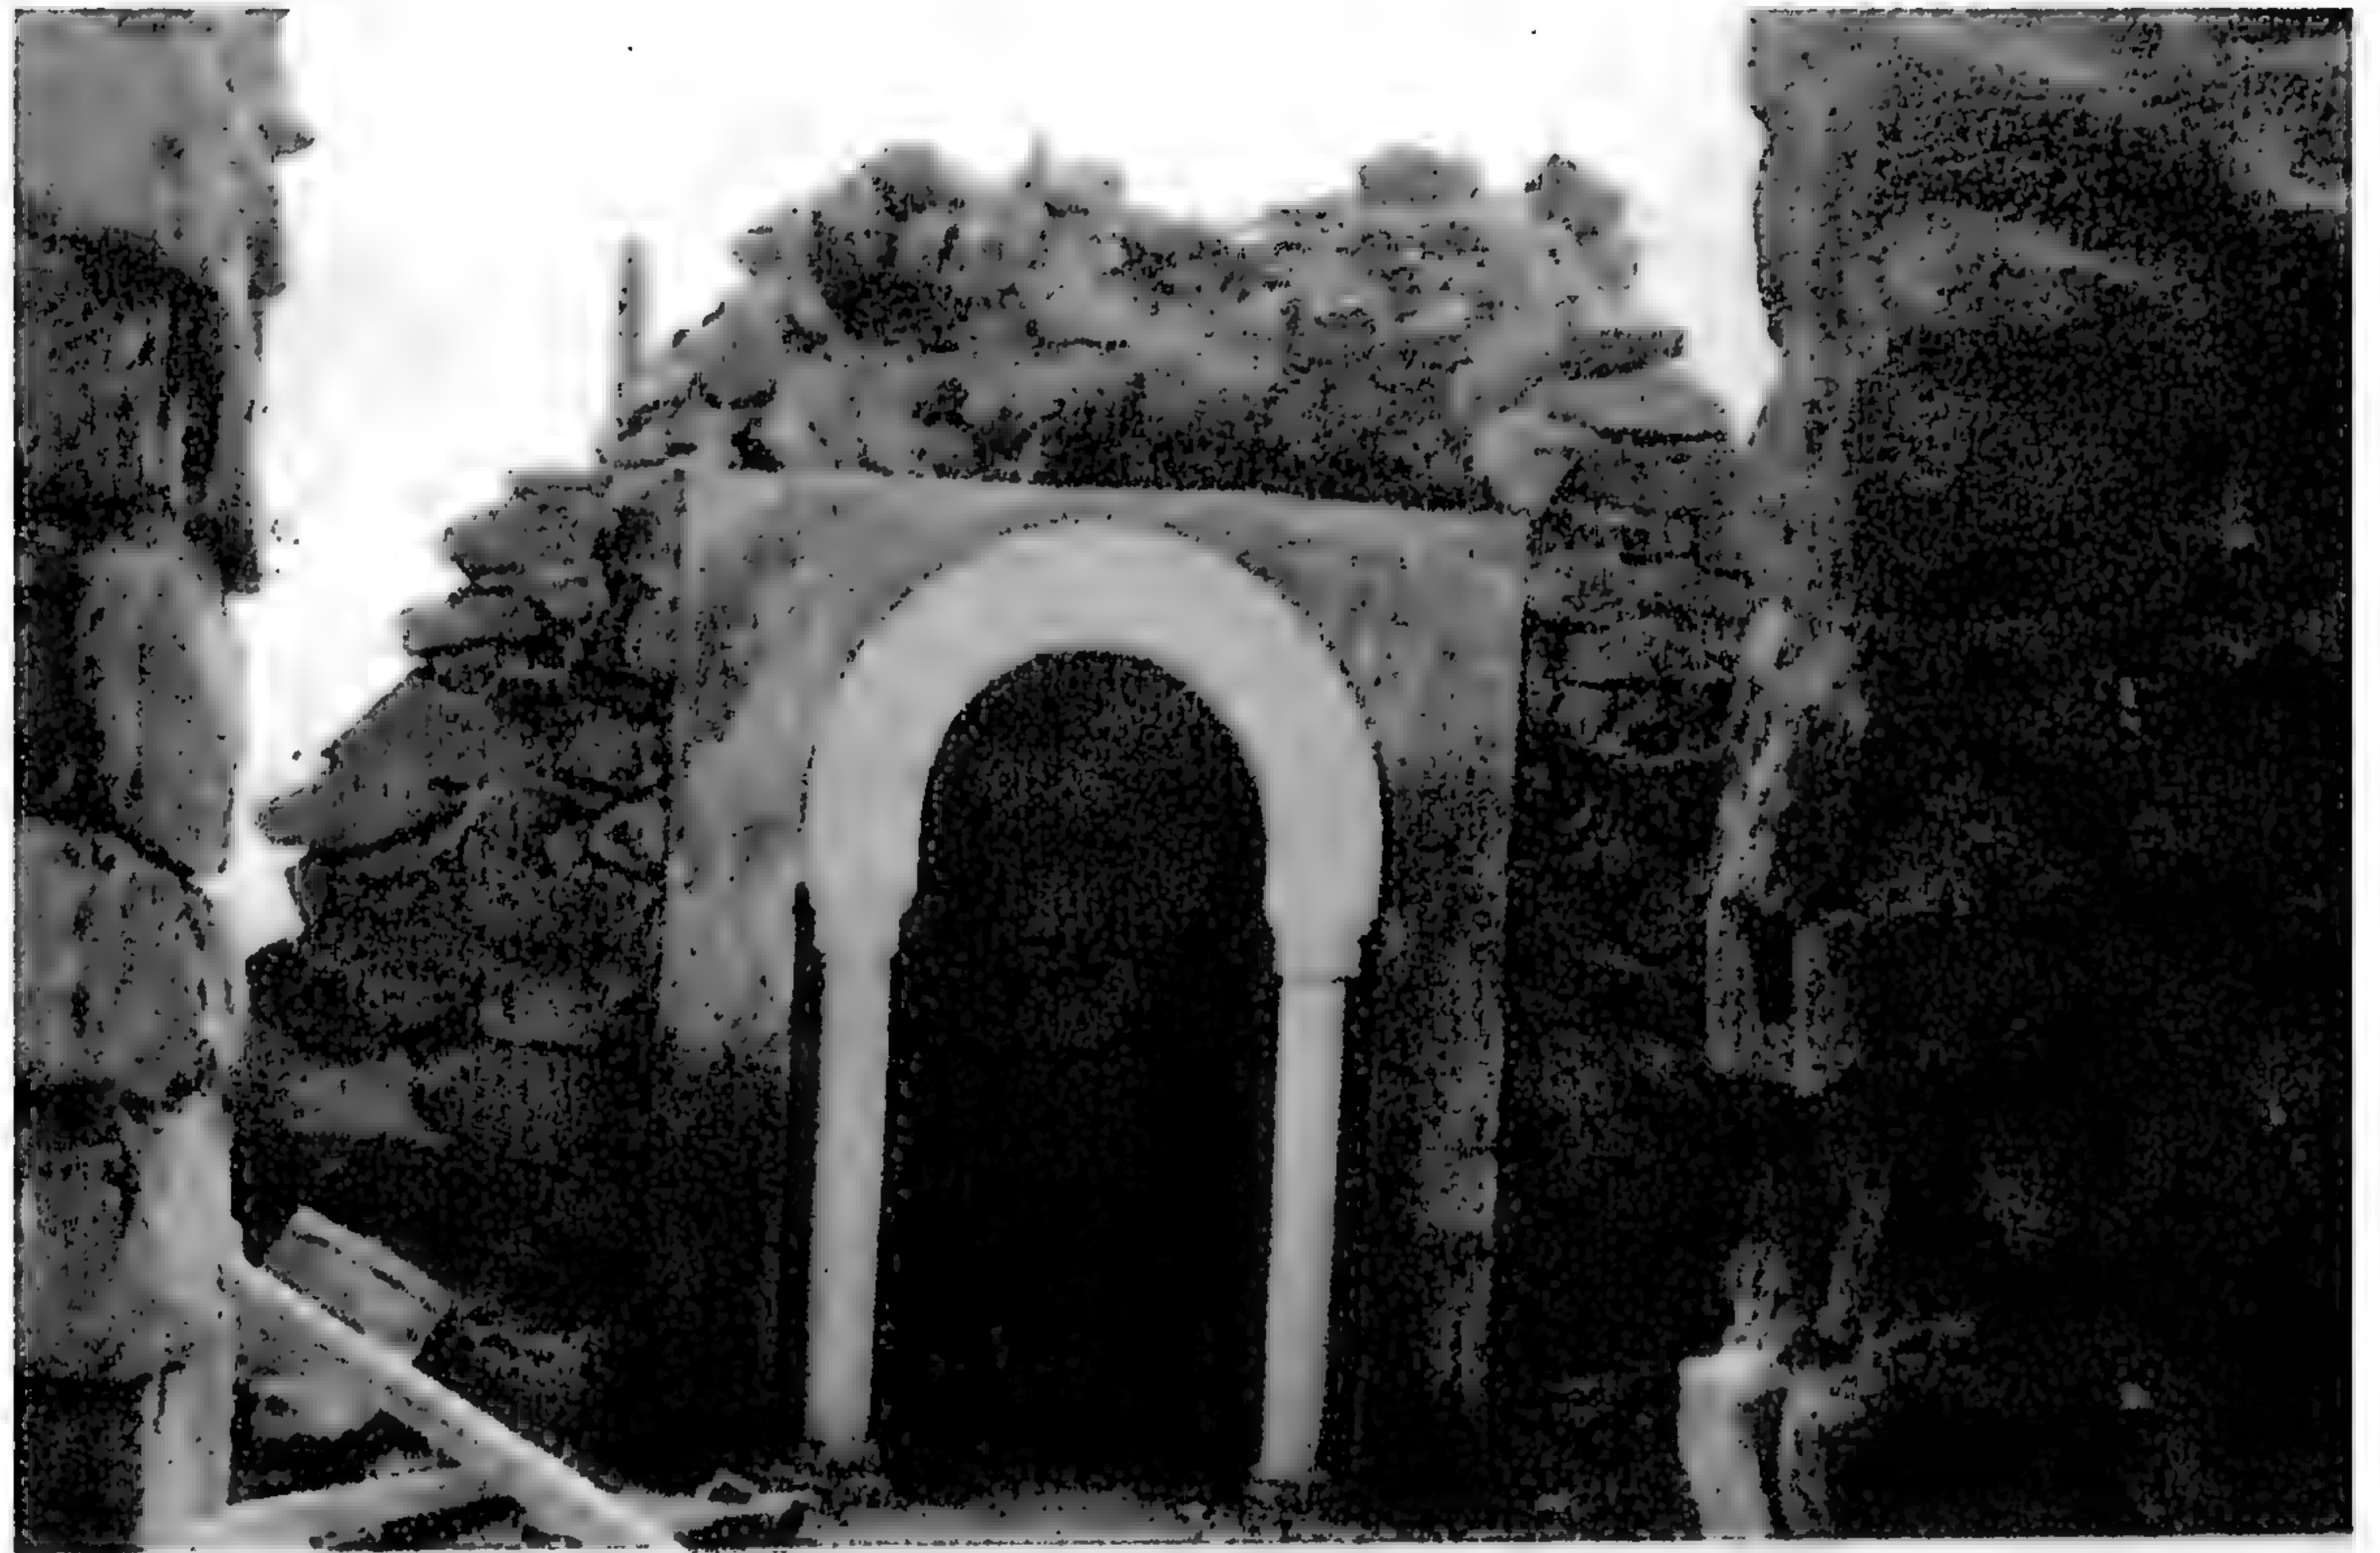
سقف الصهريج بالمجموعة الجنوبية قبل الترميم .

The ceiling of the cistern of the southern group
before the restoration.

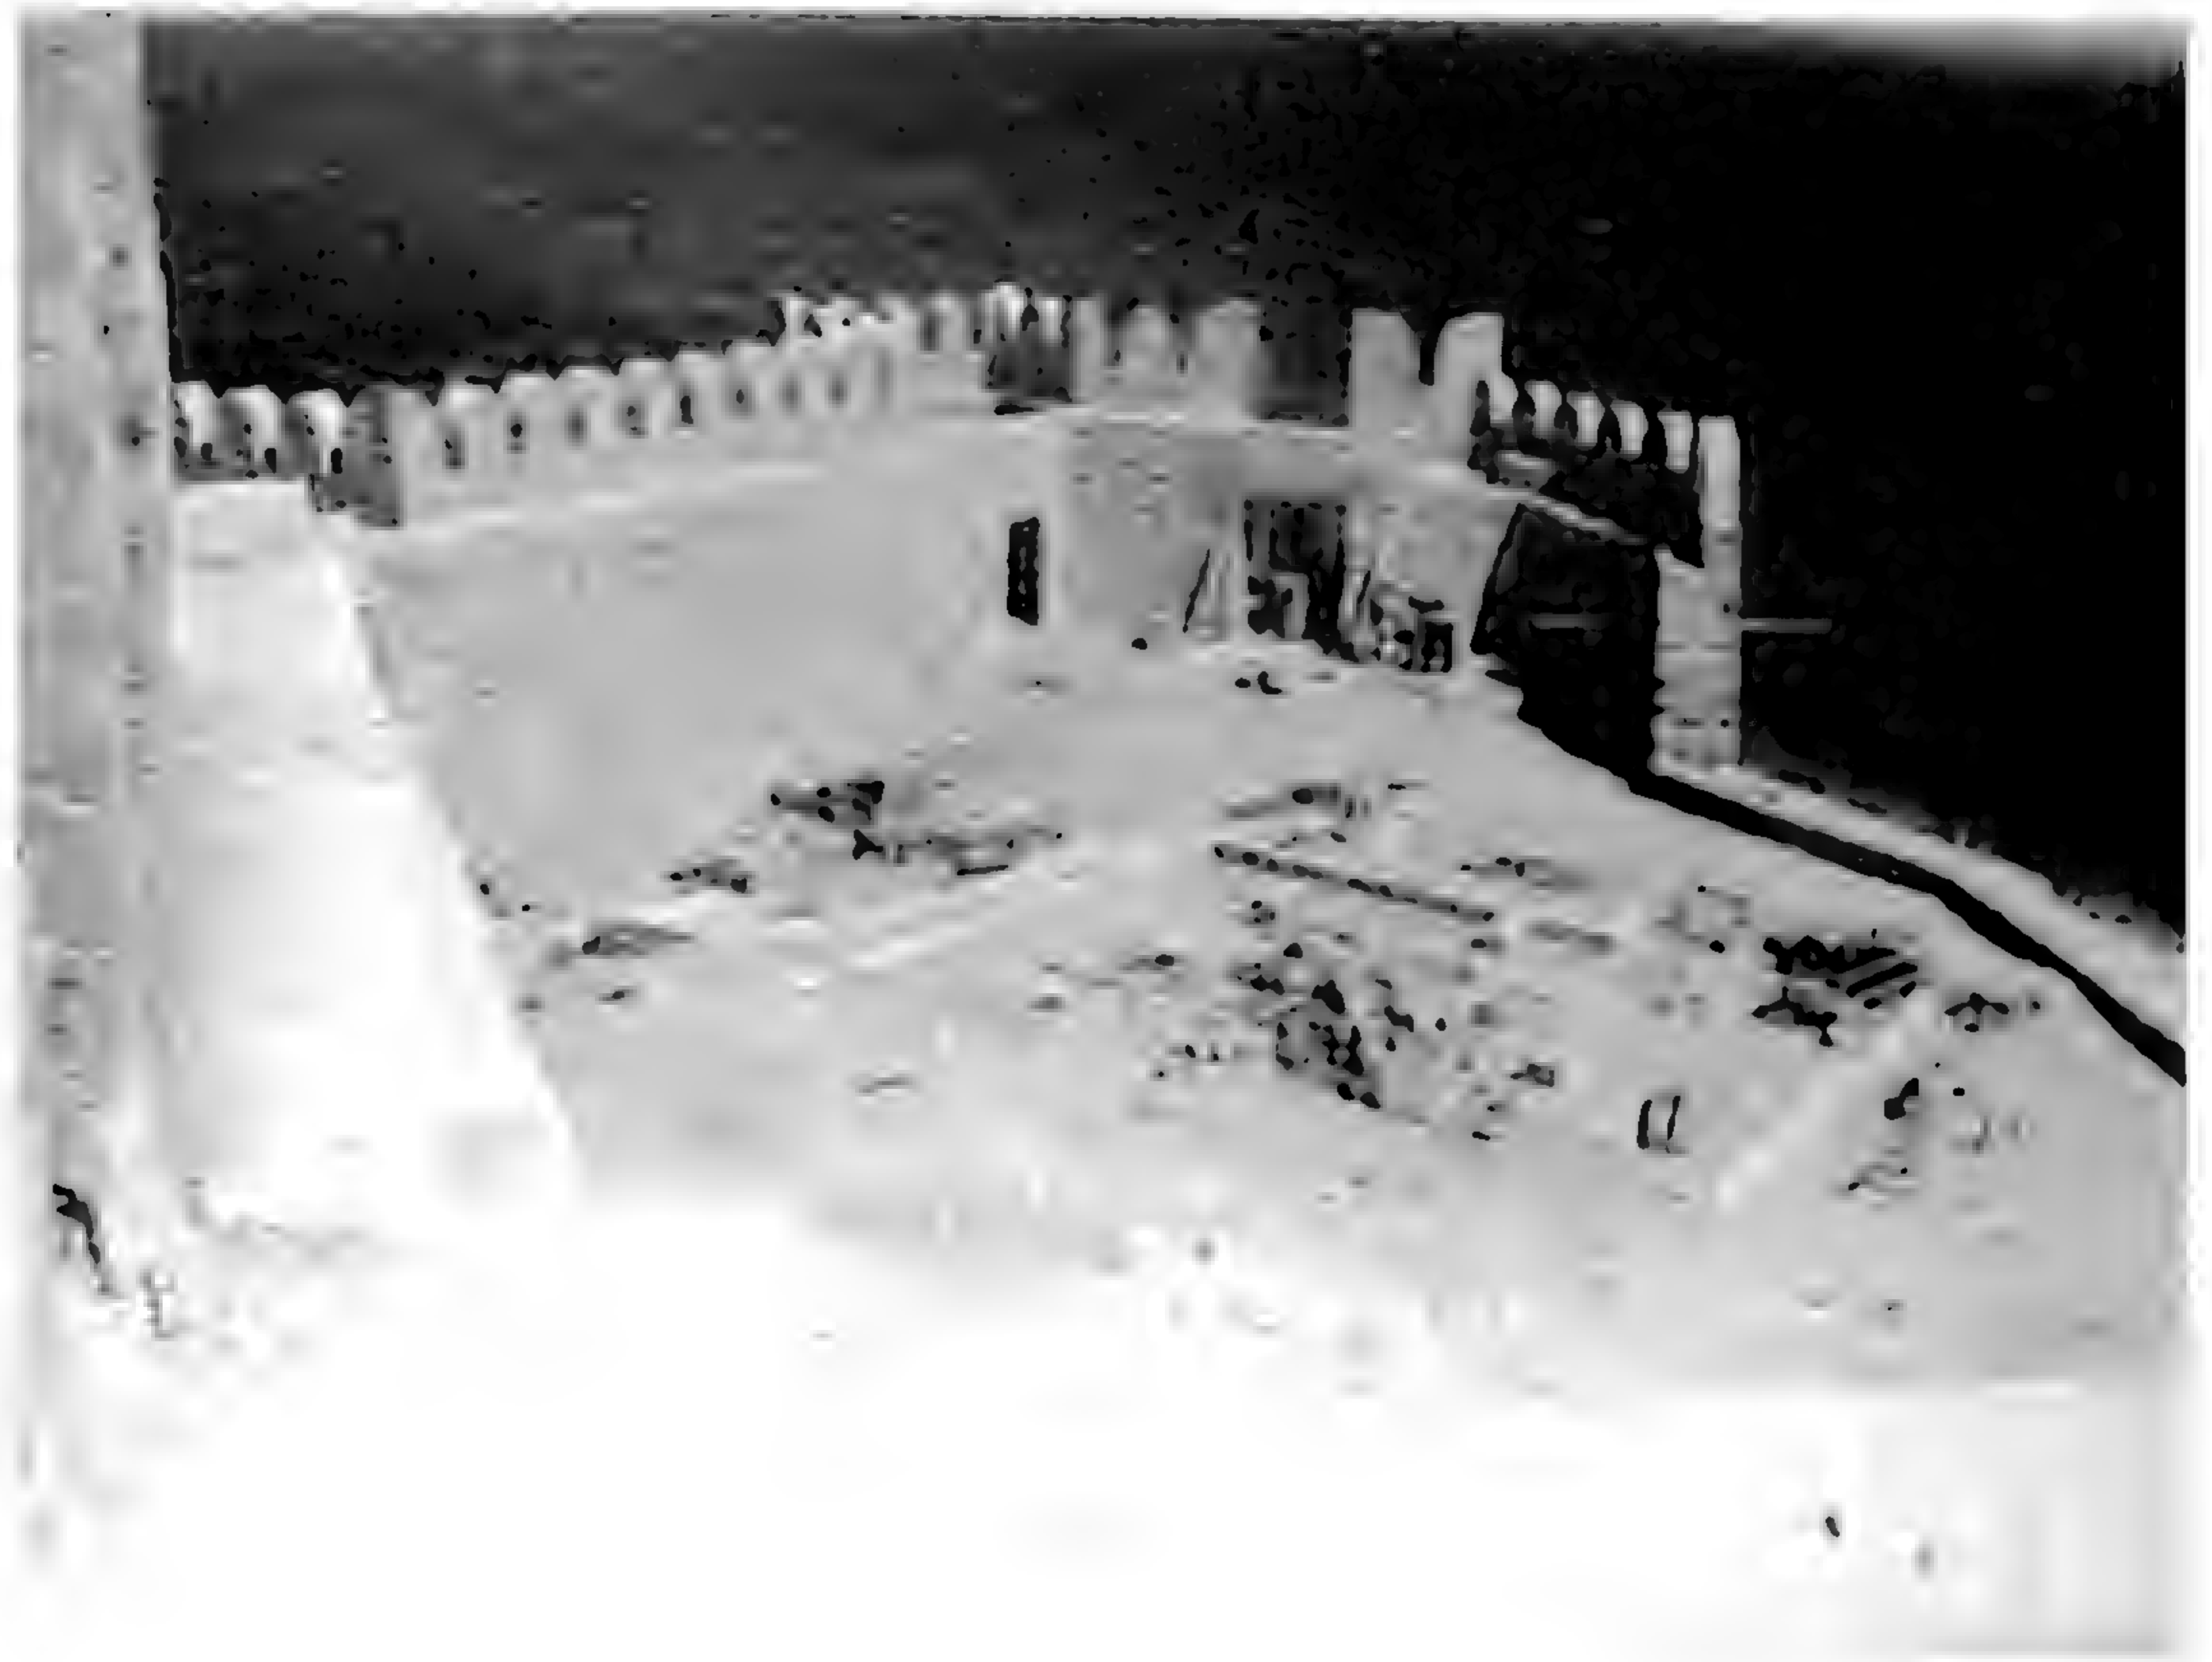
المدخل الشمالى من الداخل وأحد أبواب الأبراج أثناء الترميم .

The northern entrance from the interior and a door of a tower during the restoration.

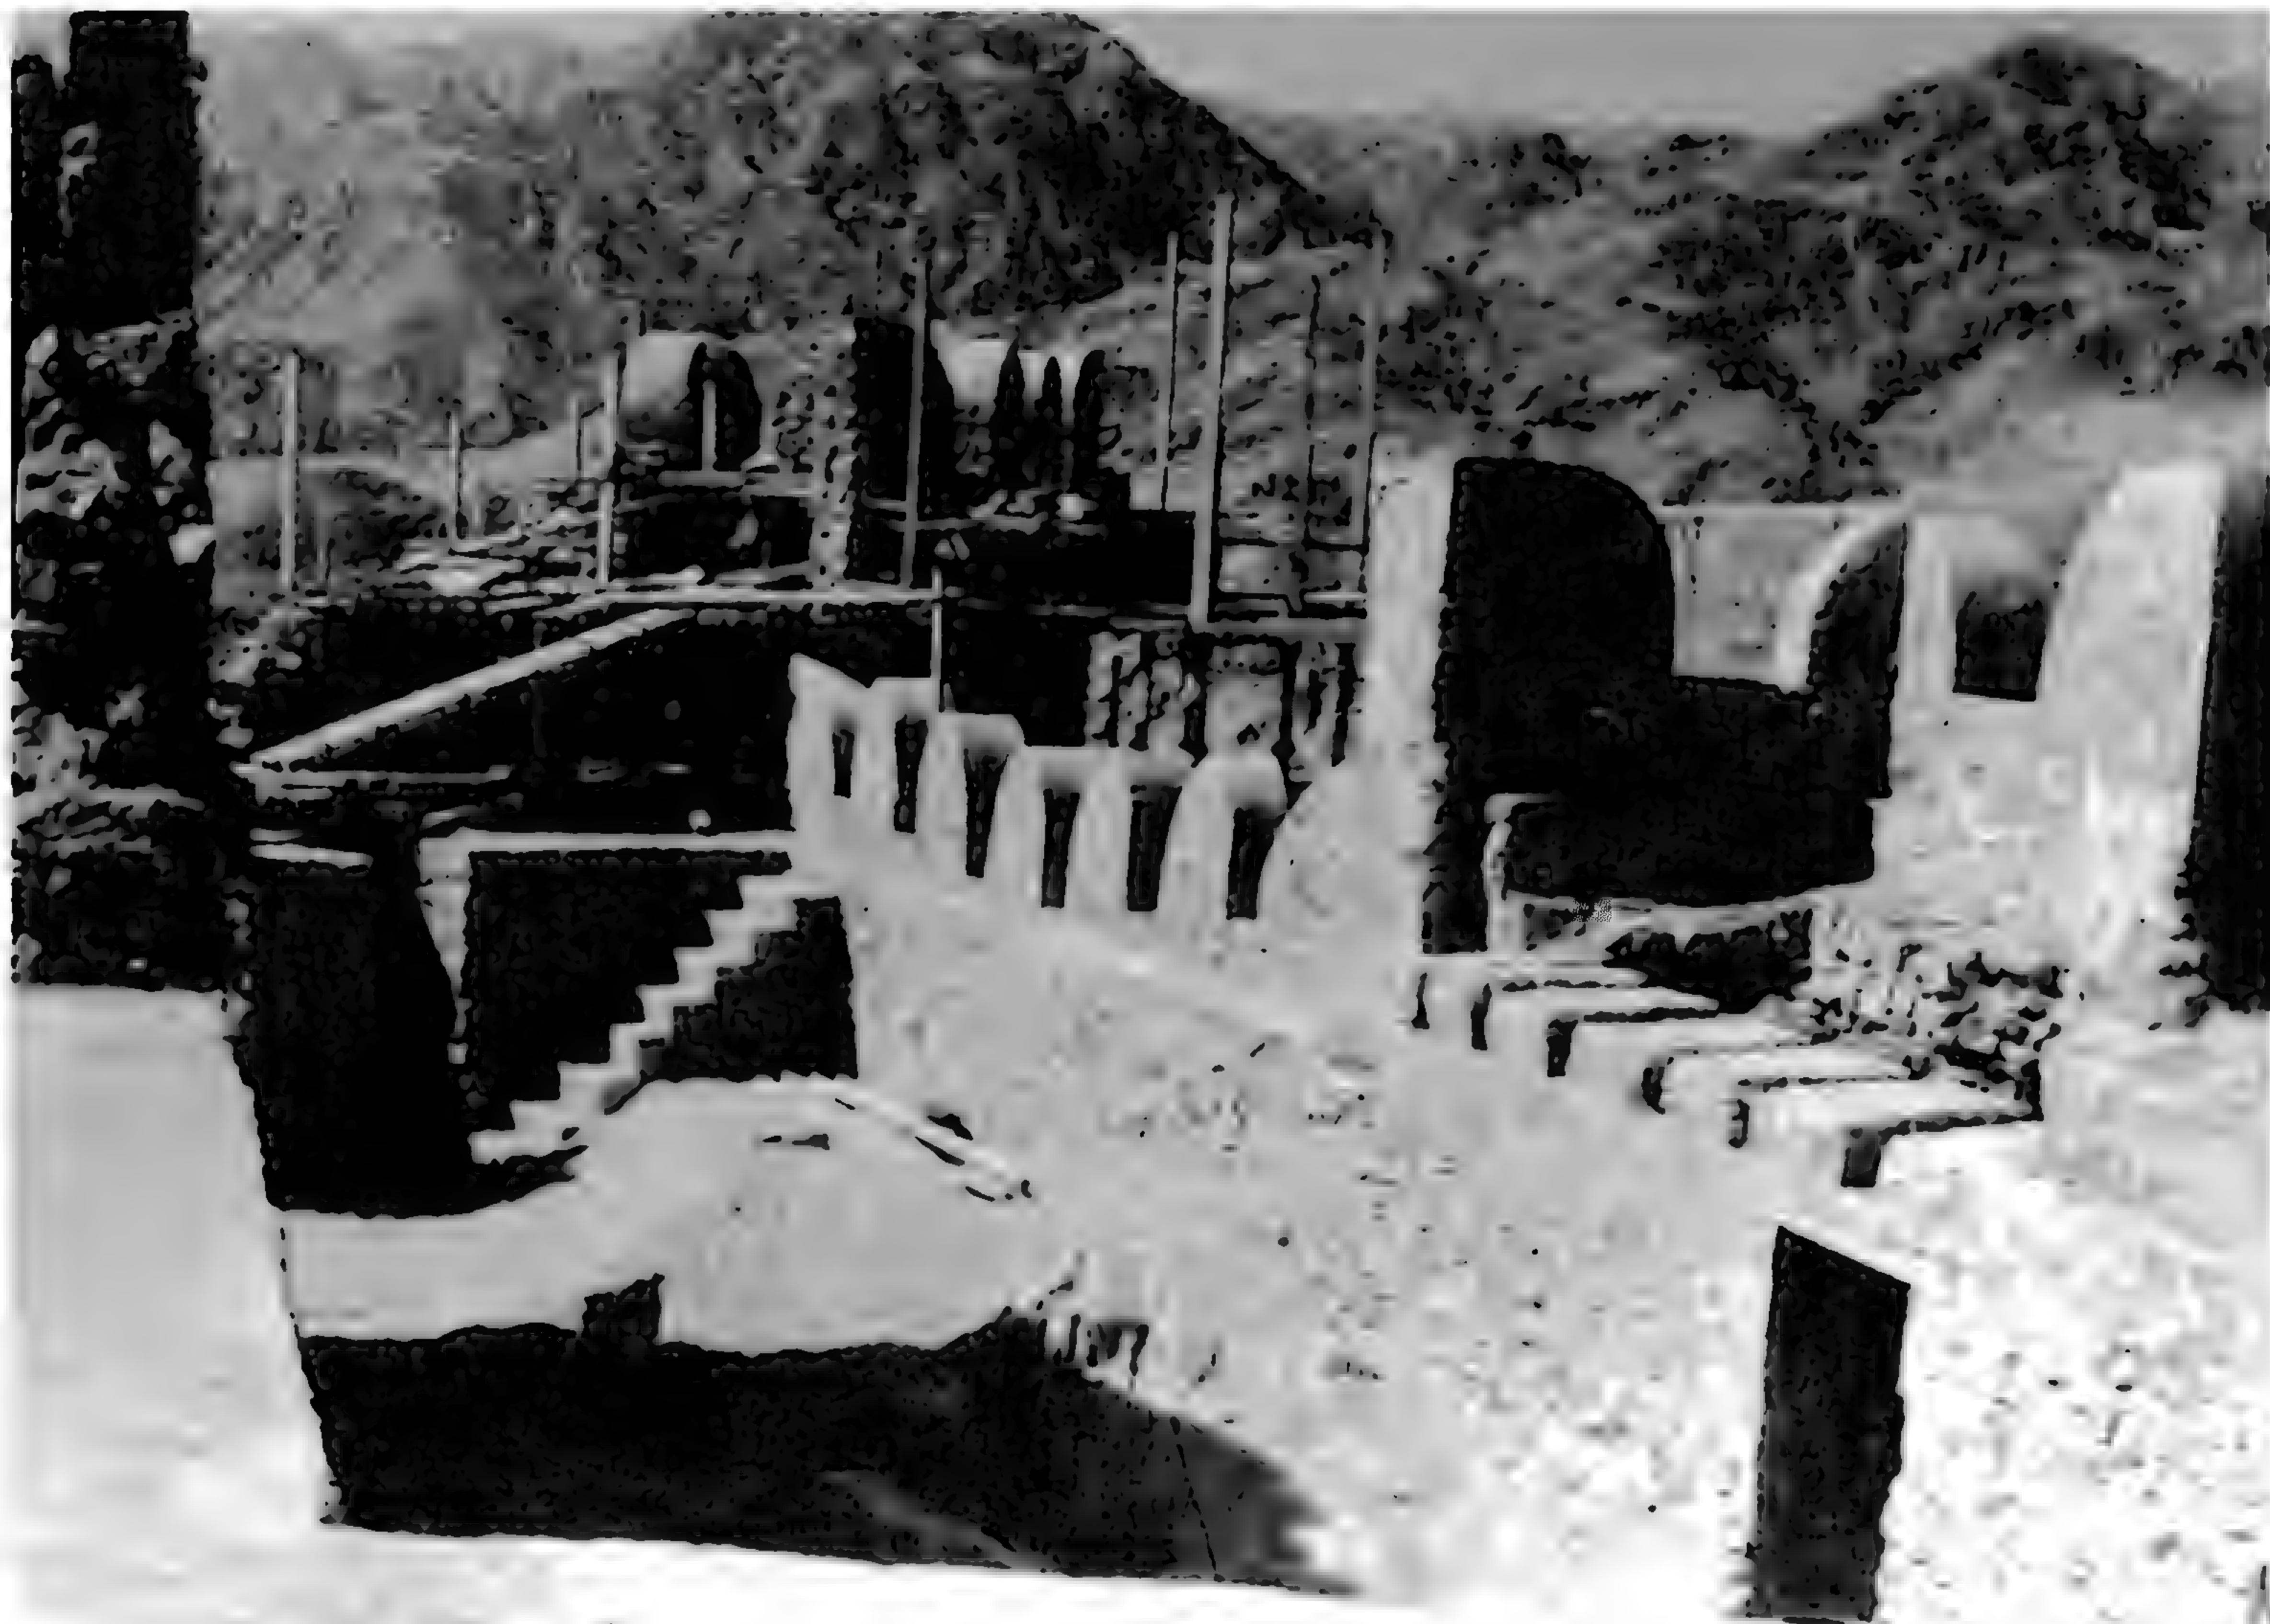
جانب من السور الغربى
للتحصينات الشمالية
← أثناء الترميم .

Part of the western
wall of the northern
fortifications during
the restoration.
